CIUDAD, ARQUEOLOGÍA
Y DESARROLLO

LA MUSEALIZACIÓN DE LOS
YACIMIENTOS ARQUEOLÓGICOS

MUSEALIZAR Y PRESERVAR: EL PROGRAMA DE CONSERVACIÓN PREVENTIVA DEL SUBSUELO ARQUEOLÓGICO DEL MUSEO DE HISTORIA DE LA CIUDAD

EL PROGRAMA DE MANTENIMIENTO DEL SUBSUELO DEL MUSEO DE HISTORIA DE LA CIUDAD

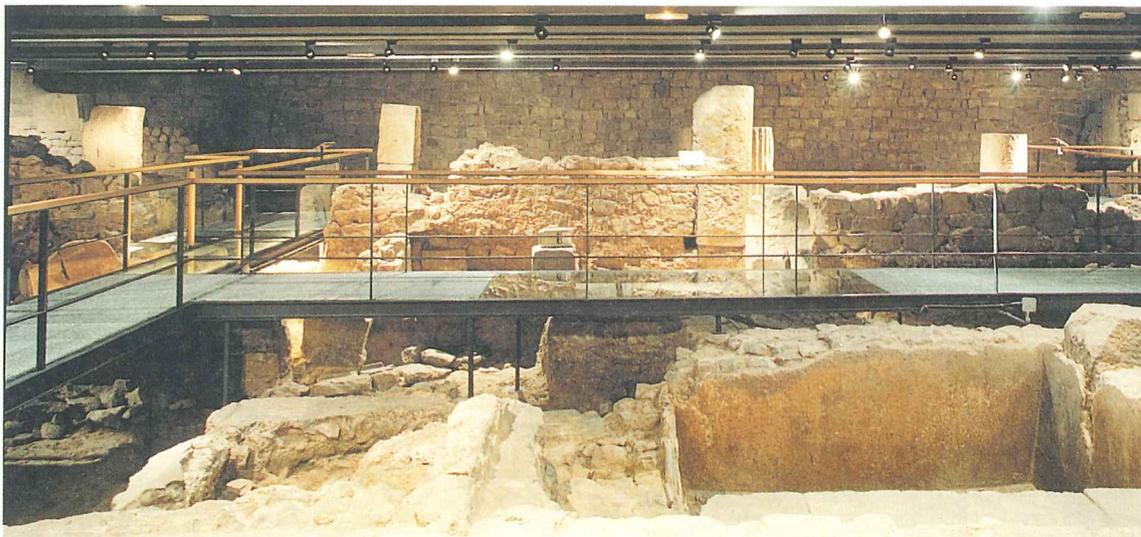
El estudio ambiental realizado mediante termohigrógrafos como el situado en el centro de la imagen permite determinar las causas de la inestabilidad.

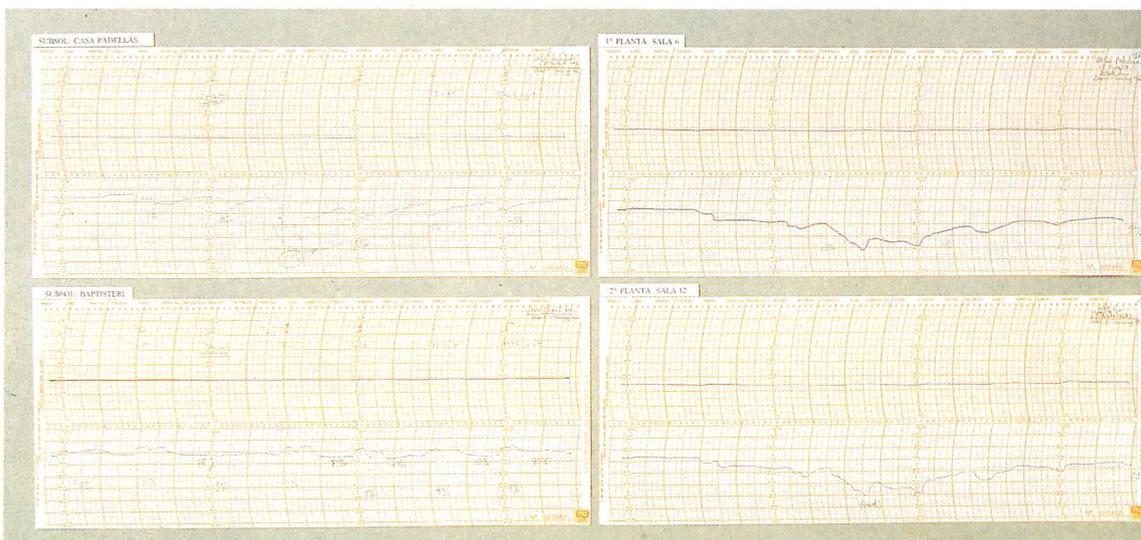
Estudio comparativo de los parámetros de temperatura y humedad obtenidos a lo largo de una semana en diversos espacios del museo. La entrada de más de 1.500 visitantes durante el domingo no supone un aumento de humedad relativa, las oscilaciones bruscas la provoca la entrada de aire exterior.

Los niveles de humedad relativa eran muy elevados, entorno el 70-80%, produciéndose oscilaciones bruscas de estos parámetros en las horas de apertura al público relacionadas con la entrada de aire externo a través de los accesos y ventanas. Esta ventilación, en cambio, minimizaba las aportaciones de humedad provocadas por el número elevado de visitantes.

El registro de datos ambientales durante varios años ha hecho aconsejable optar, por el momento, por un sistema de renovación de aire que filtra adecuadamente el aire del exterior el cual, si se considera oportuno, en un futuro podrá ser ampliado y adaptado como sistema de climatización completo. Para suavizar las oscilaciones climáticas que provocaban las entradas de aire procedentes del exterior se han modificado los accesos al museo que o bien cuentan con una sala que actúa como espacio de aclimatación, o bien disponen de dobles puertas. A su vez todas las ventanas se han dotado de cristales fijos.

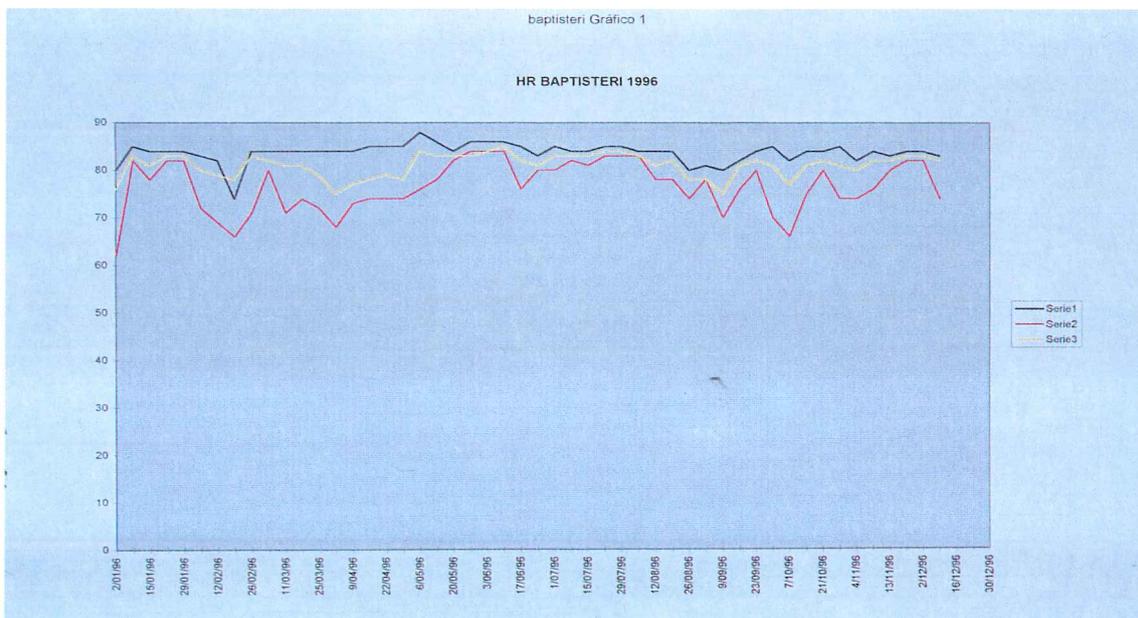
Gráfico resumen de los niveles de humedad relativa registrados en el área correspondiente al Baptisterio paleocristiano durante el año 1996.

Uno de los espacios todavía no resuelto es el correspondiente al Baptisterio, se trata de un ámbito muy cerrado que recibe una aportación de humedad considerable que afecta la conservación de las estructuras. Esta aportación de humedad es difícil de resolver si antes no se finaliza la excavación, ya que la aportación de agua procede de las tierras limítrofes que se impregnan con toda probabilidad del agua procedente de alguna conducción que discurre bajo el subsuelo de la Catedral, o de la fuente del claustro de la misma.

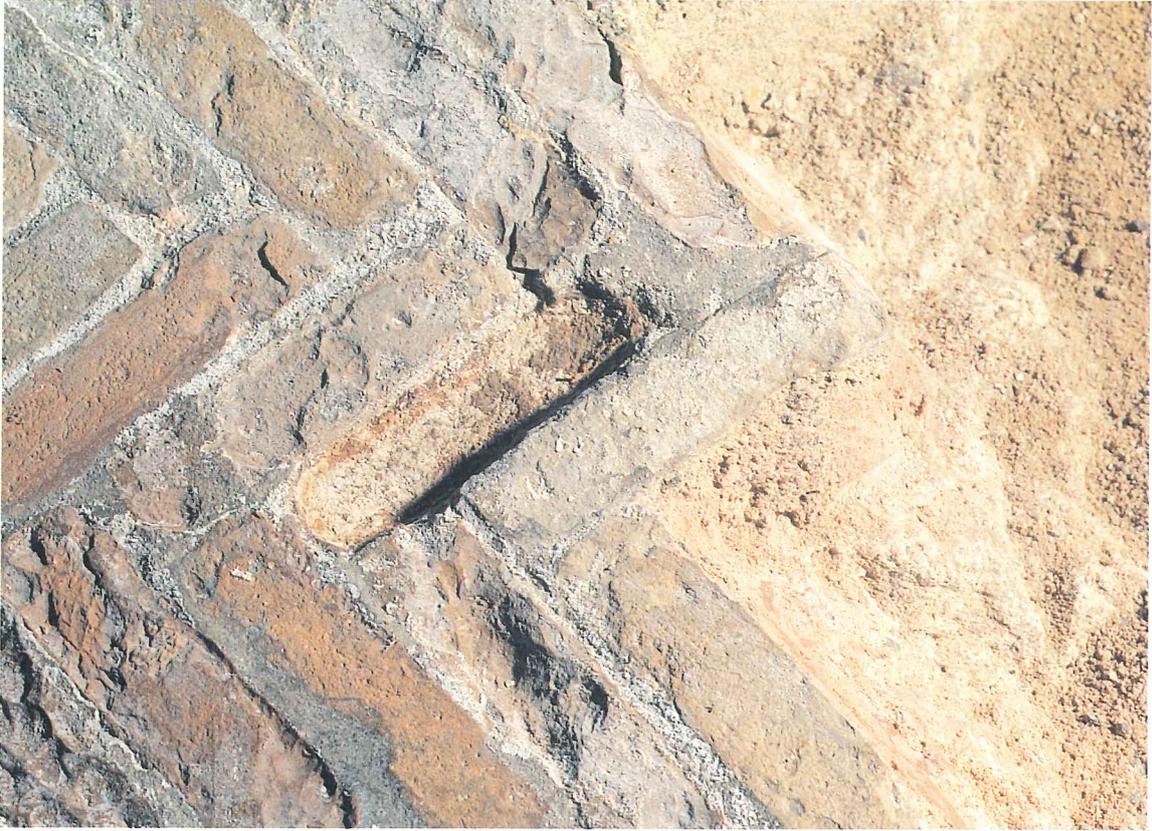
Detalle de un pavimento de *opus spicatum*. La cristalización de sales solubles provoca la descamación y disgregación de los elementos cerámicos.

Se observó que uno de los mecanismos más importantes de alteración se generaba, a partir de la disolución/cristalización de las sales solubles y semi-solubles presentes en todas las estructuras ya que provoca microfisuras. La disolución la facilitaba la importante presencia de agua que provenía de las diversas aportaciones tanto ambientales como de filtraciones. El origen de las sales solubles se encuentra en las mismas piedras, suelos, y materiales empleados en la construcción, así como en la atmósfera contaminada, y en el metabolismo biológico de algunos micro-organismos, también, en los productos empleados en alguna restauración como los biselados de los revestimientos hechos con yeso.

El resultado visible de todo ello era la pérdida de cohesión a nivel del grano mineral o textura produciéndose: superficies con descamaciones, áreas arenizadas y áreas pulverulentas, que con el tiempo se habían traducido en una pérdida considerable de materia, además hay que destacar las numerosas ampollas provocadas por las eflorescencias salinas.

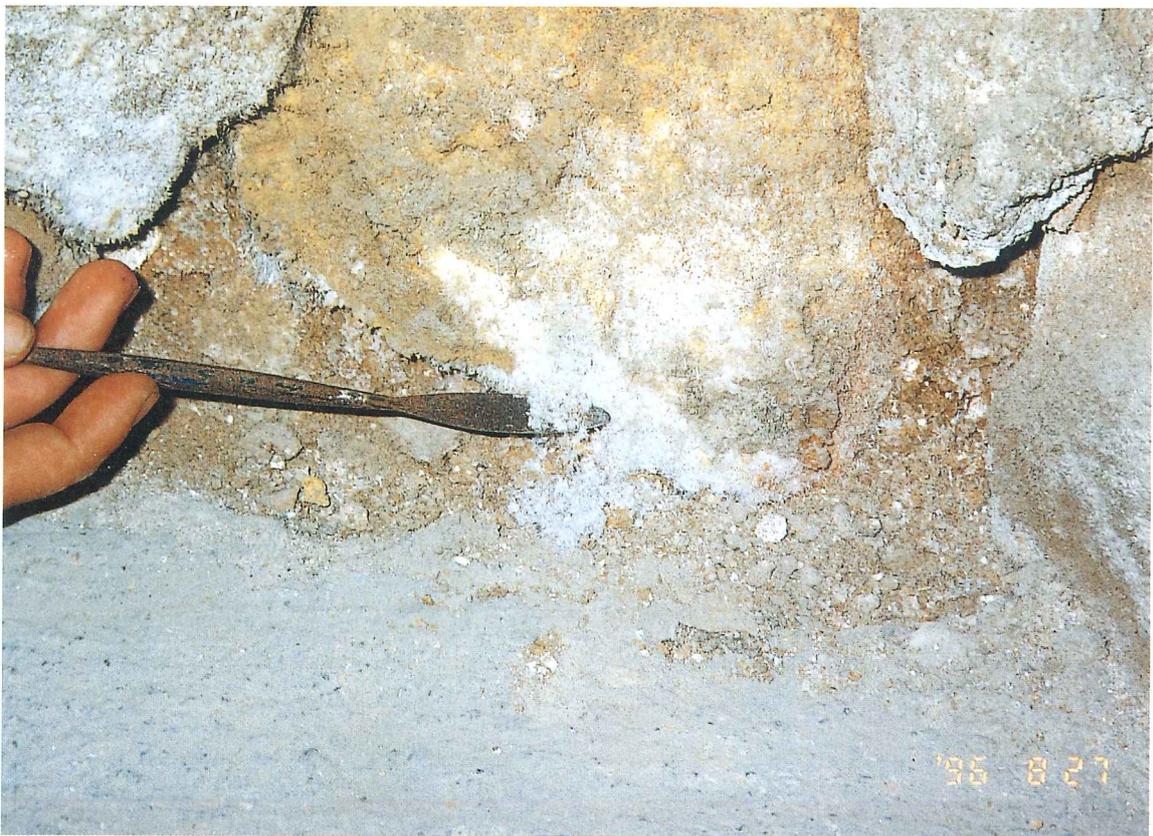
Cristalización de sales y disgregación de argamasa y material pétreo localizada en la parte baja de un muro en la zona donde está en contacto con un pavimento de hormigón.

En el subsuelo arqueológico los niveles salinos aumentaron de forma muy notable a consecuencia de las aportaciones producidas por la enorme presencia de cemento, producto altamente rico en álcalis solubles. El cemento es el principal elemento de la estructura que actúa de cubierta del yacimiento. De cemento son algunos muros que delimitan perimetralmente la zona arqueológica, los pilares sobre los que se sustenta todo el tramado estructural del techo, así como algunos elementos de los sucesivos montajes museográficos tales como la reconstrucción de diversos pavimentos que imitaban los suelos de opus signinum, reconstrucciones de muros y antiguos pasos para la circulación de visitantes.

Evidentemente se ha optado por aminorar en la medida de lo posible la presencia de cemento con total acuerdo del conjunto del equipo que ha participado en el proyecto, lo cual ha supuesto un riguroso control sobre la transmisión de vibraciones ocasionadas por los trabajos de desmontaje que pudieran actuar de forma negativa en el yacimiento.

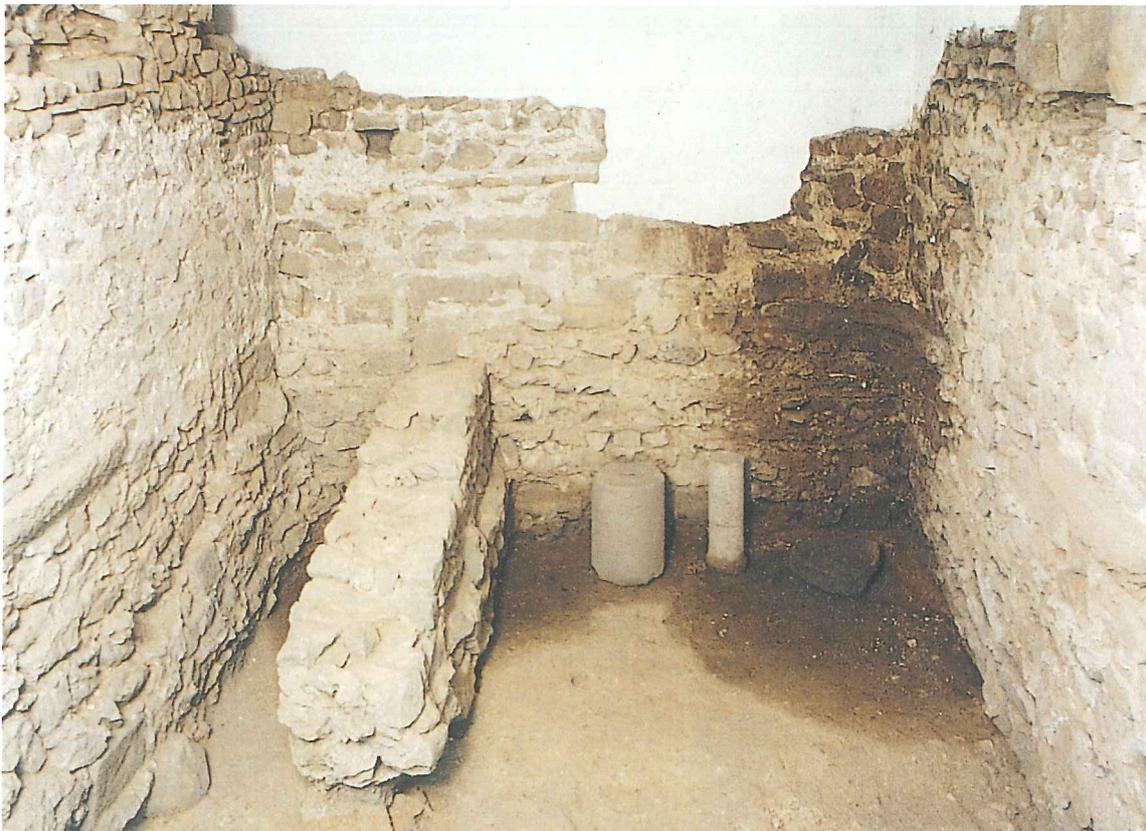
Filtración de agua de lluvia a través de una junta del techo.

Se detectaron alteraciones de los restos arqueológicos relacionadas con el aporte de agua procedente de: filtraciones pluviales provocadas por imperfecciones en las juntas de los edificios, filtración capilar de aguas freáticas, deficiencias en la red de abastecimiento de aguas, y defectos de las instalaciones propias del museo¹

Otro aspecto importante es el envejecimiento de los materiales empleados para impermeabilizar. Las telas asfálticas son eficaces durante aproximadamente 10 años, la de la plaza del Rey fue instalada hace unos 40 años y la envergadura de una obra de reposición es completamente inasumible. Por contra sí pueden llevarse a cabo trabajos de mantenimiento en las juntas, y estamos trabajando para que se repasen anualmente.

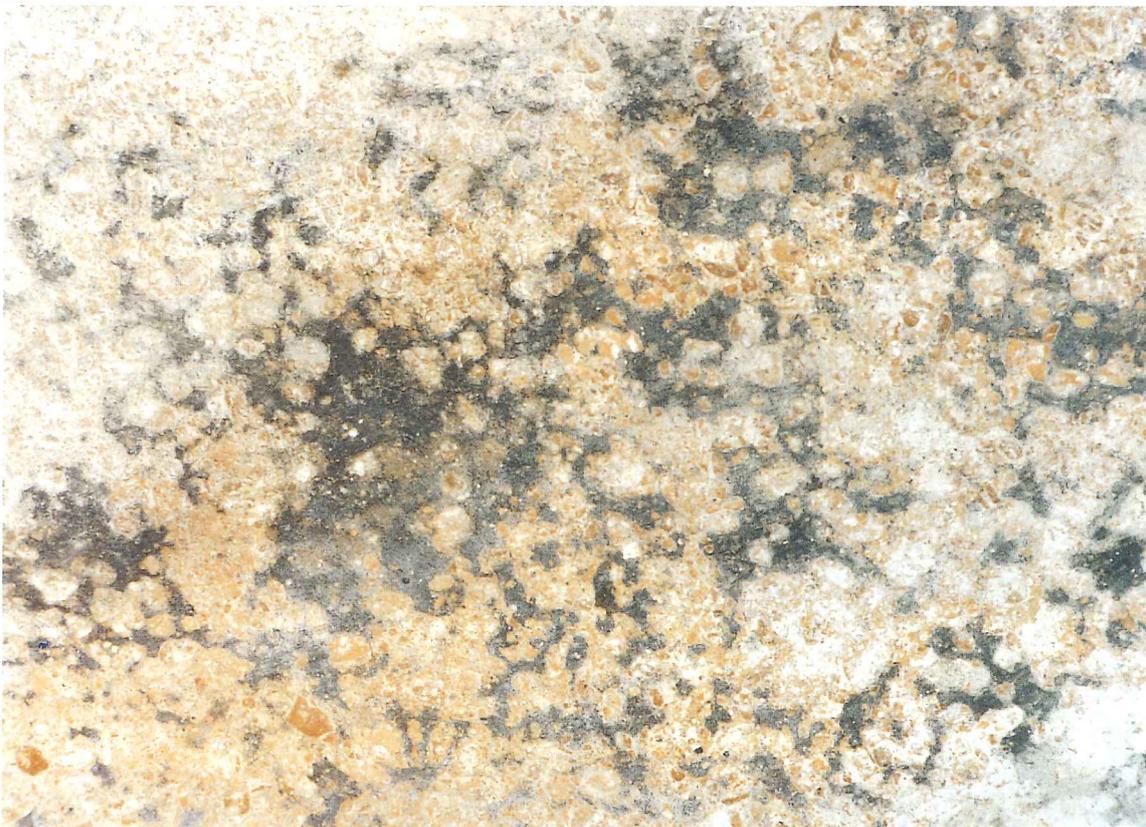
Manchas oscuras producidas por la proliferación de microorganismos propios de lugares húmedos que están alterando un pavimento de *opus signinum*.

A pesar de los niveles elevados de humedad no proliferaba vegetación alguna ya que la ausencia de luz natural lo impedía. Por contra, el subsuelo arqueológico constituía un entorno adecuado para la proliferación de determinados microorganismos propios de lugares oscuros y húmedos que segregan sustancias ácidas que ocasionan disgregación de los materiales constructivos.

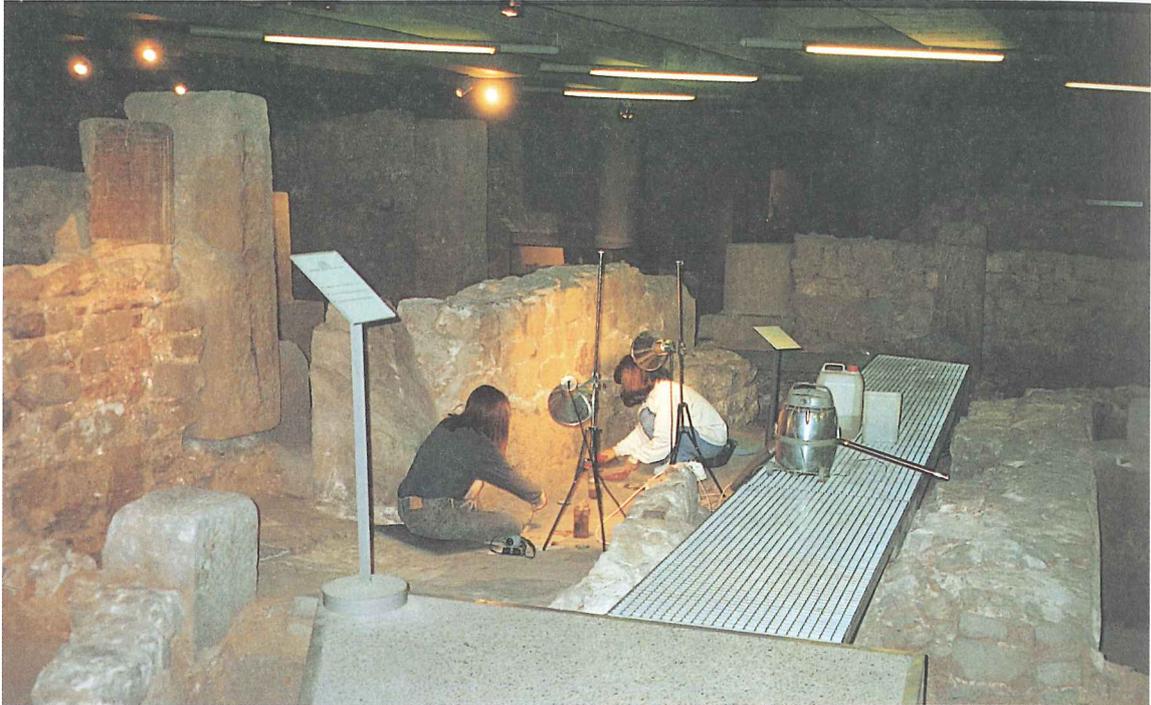
Proceso de limpieza química y mecánica de los restos.

A fin de solventar el problema de la lectura muraria se coordinaron los trabajos arqueológicos y de restauración, consistentes en la limpieza especializada minuciosa en la que se aprovechaba para definir los materiales constructivos con la finalidad de poder distinguir materiales, cambios en la composición y de tonalidad de los morteros que respondieran a diversas fases constructivas. Esta limpieza se desarrollaba en la superficie de unas estructuras completamente ennegrecidas y alteradas por la aplicación del mencionado producto consolidante cuya capa más externa podía ser reblandecida y eliminada mediante disolventes.

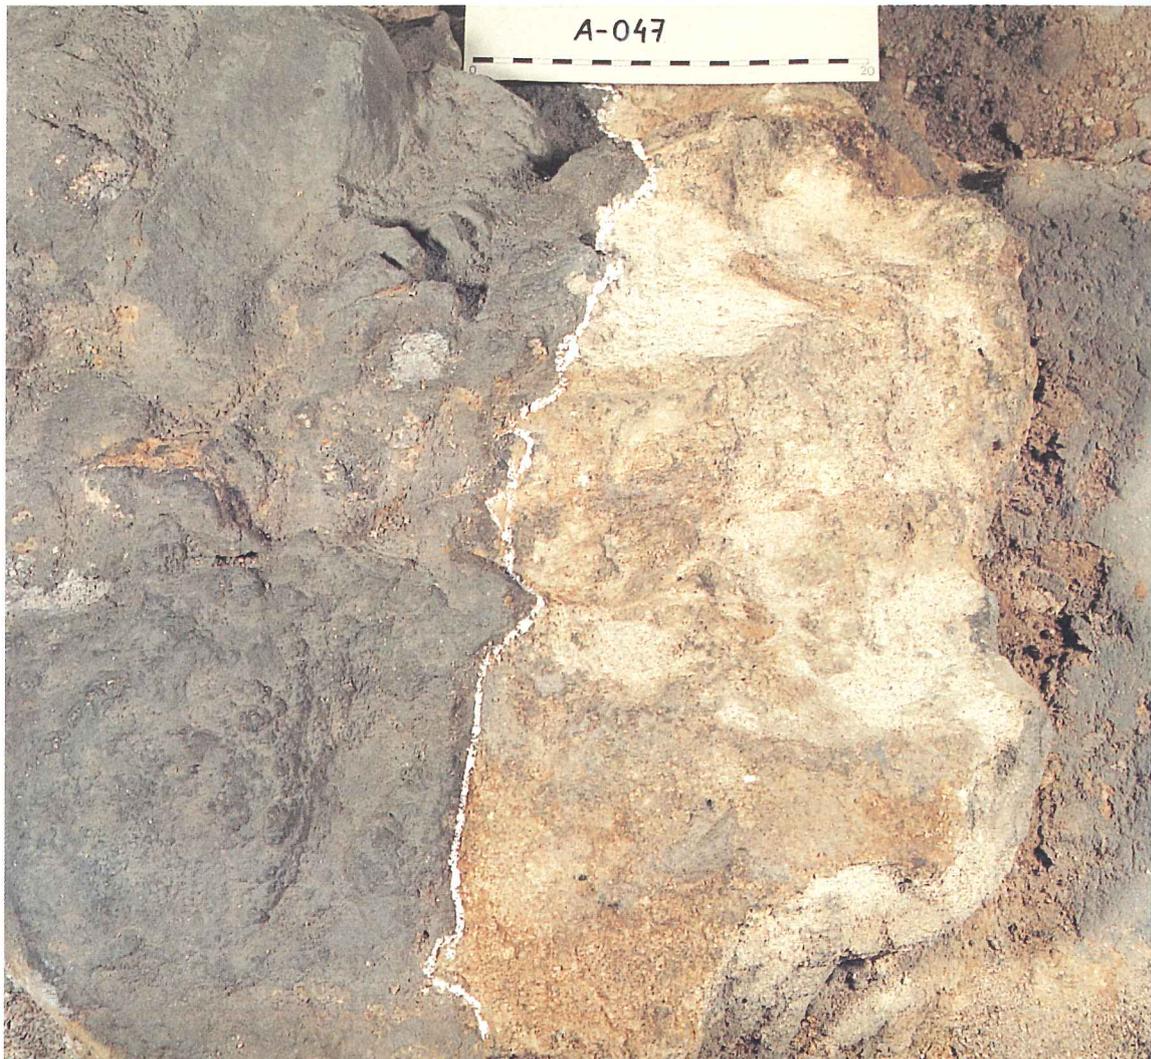
Detalle de una cata de limpieza realizada en un muro. El producto consolidante aplicado anteriormente está completamente ennegrecido tras absorber polvo y suciedad.

La situación se agravaba por una actuación de consolidación realizada en los años 80 con un producto acrílico aplicado a una concentración excesivamente elevada que provocó la completa impermeabilización de la piedra, los morteros y demás materiales. Al obstruirse la porosidad de estos materiales se impidió el paso del agua contenida en el interior de las estructuras hacia el exterior de modo que se favorecía la cristalización de sales en el interior de las argamasa y material pétreo. Las presiones ejercidas por dichos cristales tienen una acción lenta, pero muy destructiva.
